Brand vid Hans Andersson Recycling AB i Hisings Backa den 24 december 2015

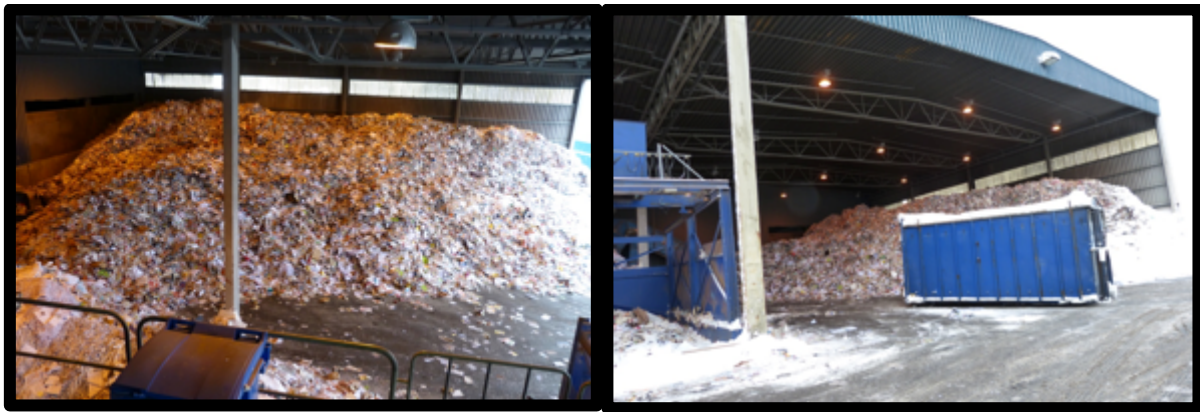
Bild 2 & 3. Returpapperslagret med löst papper

Branden började i lagret med löst papper under skärmtak och det blev ett snabbt brandförlopp, sannolikt orsakat av stora mängder pappersdamm som antändes momentant och som orsakade att branden initialt blev mycket stor.

Lagringshöjden av löst papper där branden uppstod var enligt uppgift vid tillfället ca 5.9 meter (se bild 2 & 3).

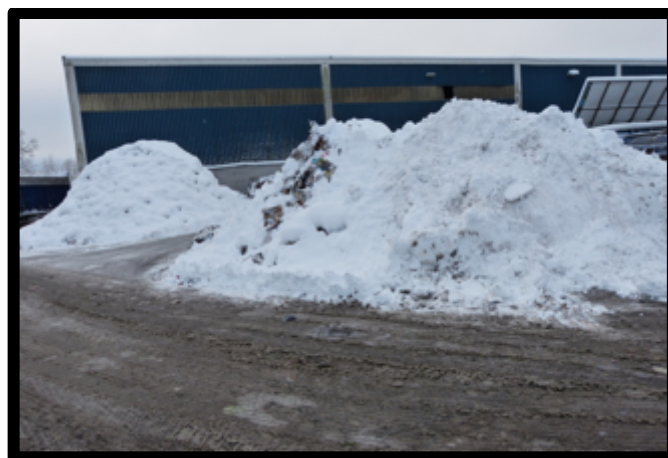
Bild 3. Lämpat löst papper (ca 350 ton) utanför byggnaden

Totalt lämpades ca 350 ton torrt papper som med det uppsugna släckvattnet senare utgjorde ca 700 ton. De flyttade brinnande/glödande pappret placerades som ett säkert avstånd från byggnaden, där räddningstjänsten beslutade att släcka de glödande högarna med löst papper med skum som visade sig vara en lyckad lösning för snabb dämpning av de glödande massorna och senare fullständig släckning. Räddningstjänsten avslutade sin insats ca 08.00 den 25 december (se Bild 3).
