Sprinkler släckte brand på Campus Väst i Lysekil

Den 14 december 2015 ca 12.15 aktiverades ett sprinklerhuvud av en brand i ett omklädningsrum på Gullmarsgymnasiet Campus Väst i Lysekil.

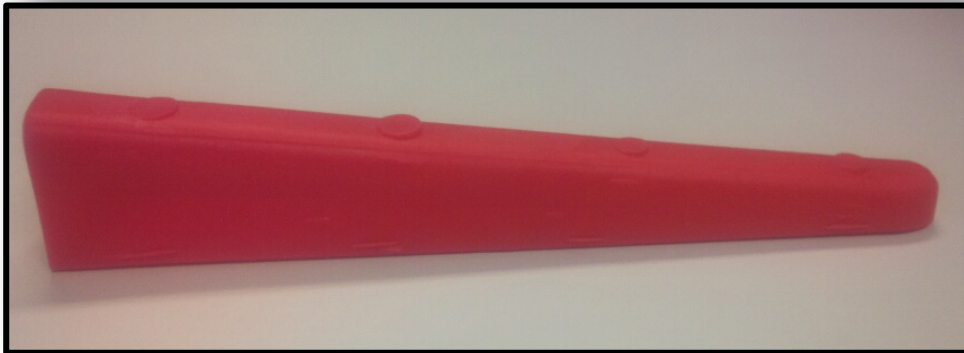
Bild på en typ av sprinklerkil. Vid den här branden användes en kil i träkonstruktion.

Det är stora mängder vatten som ska tömmas i sprinklersystemet och det säkraste sättet att stoppa vattnet från det öppna sprinklerhuvudet är att använda sprinklerkilen.

Det var naturligt för mig att tillsammans med räddningstjänsten besluta att stänga av sprinklervattnet först i sprinklercentralen och sen genom att använda sprinklerkilen, som var outhärlig och sparade oss stora vattensador.
