Stockholm 2009-10-02

Brand på Korsnäs kartongfabrik i Frövi den 30 september 2009

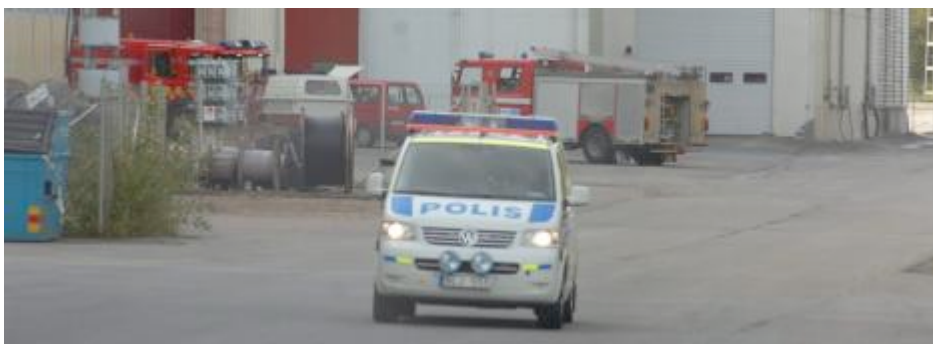
Bild 1 (foto Michael Landberg)

På förmiddagen den 30 september utlöstes en brand i torkpartiet på Korsnäs kartongfabrik i Frövi (bild 1). Inga personer kom till skada.
