Sprinkler släckte skolbrand på Mediegymnasiet i Malmö den 13 december 2010

1. Bakgrundsfakta om Medieskolan i Malmö

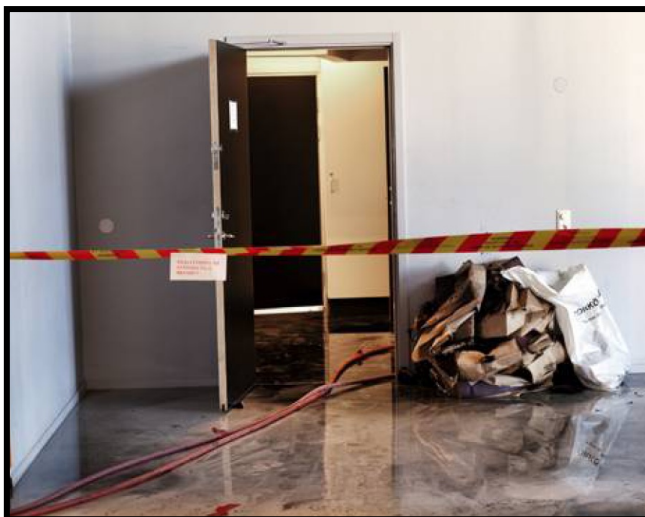
Sprinklern hade redan släckt branden när räddningstjänsten kom till platsen. Branden hade börjat i en hög av papperskartonger som någon placerat i ett av toalettutrymmena (se bild 3).

Bild 3. De brännbara resterna efter toalettbranden

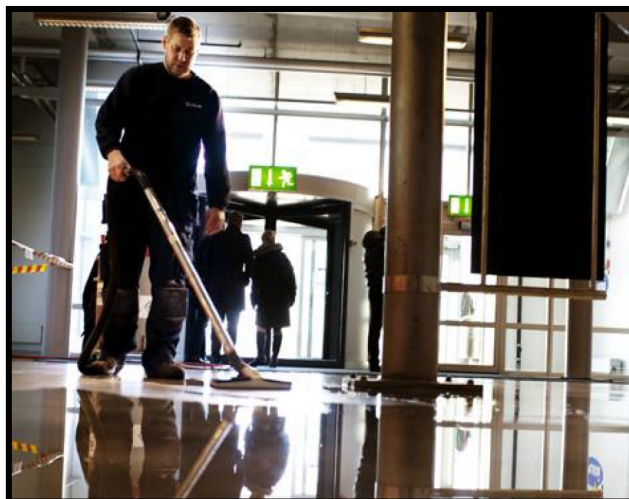
Räddningstjänstens första åtgärd blev att stänga av sprinklervattnet som varit aktiverat under cirka 20 minuter. Det hade orsakat att relativt stora mängder vatten spridits ut i entréhallen (se bild 4).

Bild 4. Restvärdearbete efter branden startade utan dröjsmål

Genom att räddningstjänsten fattade ett tidigt beslut att initiera restvärdesinsatser redan samma förmiddag, kunde restvärdeskadorna likaså reduceras till ett minimum. Städning och vattensanering åtgärdades omgående och avslutades inom några få timmar.
